Tradição em Continuidade  
Levantamento das Quintas da Terra Fria do Nordeste  
Transmontano e contributos para a Sustentabilidade

Dissertação de Mestrado  
Ciclo de Estudos Integrados Conducentes ao  
Grau de Mestre em Arquitectura  
Área de Cultura Arquitectónica

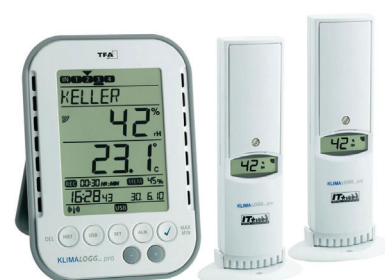
**Fig. 2.** Sensores de temperatura e humidade Klimalogg Pro

Quanto à análise ao ambiente térmico através de monitorizações *in situ*, foi efetuada em 9 habitações, das quais apenas 2 habitadas. Os ensaios decorreram em dois períodos: no período compreendido entre 14 de julho de 2013 e 29 de setembro de 2013 e entre 28 de outubro de 2013 e 24 de janeiro de 2014, cobrindo desta forma as duas estações climáticas – arrefecimento (verão) e aquecimento (inverno). O registo da temperatura e humidade foi efetuado com sensores Klimalogg Pro TFA (Fig. 2), com uma precisão de  $\pm 1^{\circ}\text{C}$  para a temperatura e de  $\pm 3\%$  para a humidade, em intervalos de 15 minutos e por períodos de 15 dias. A localização dos sensores em cada compartimento esteve

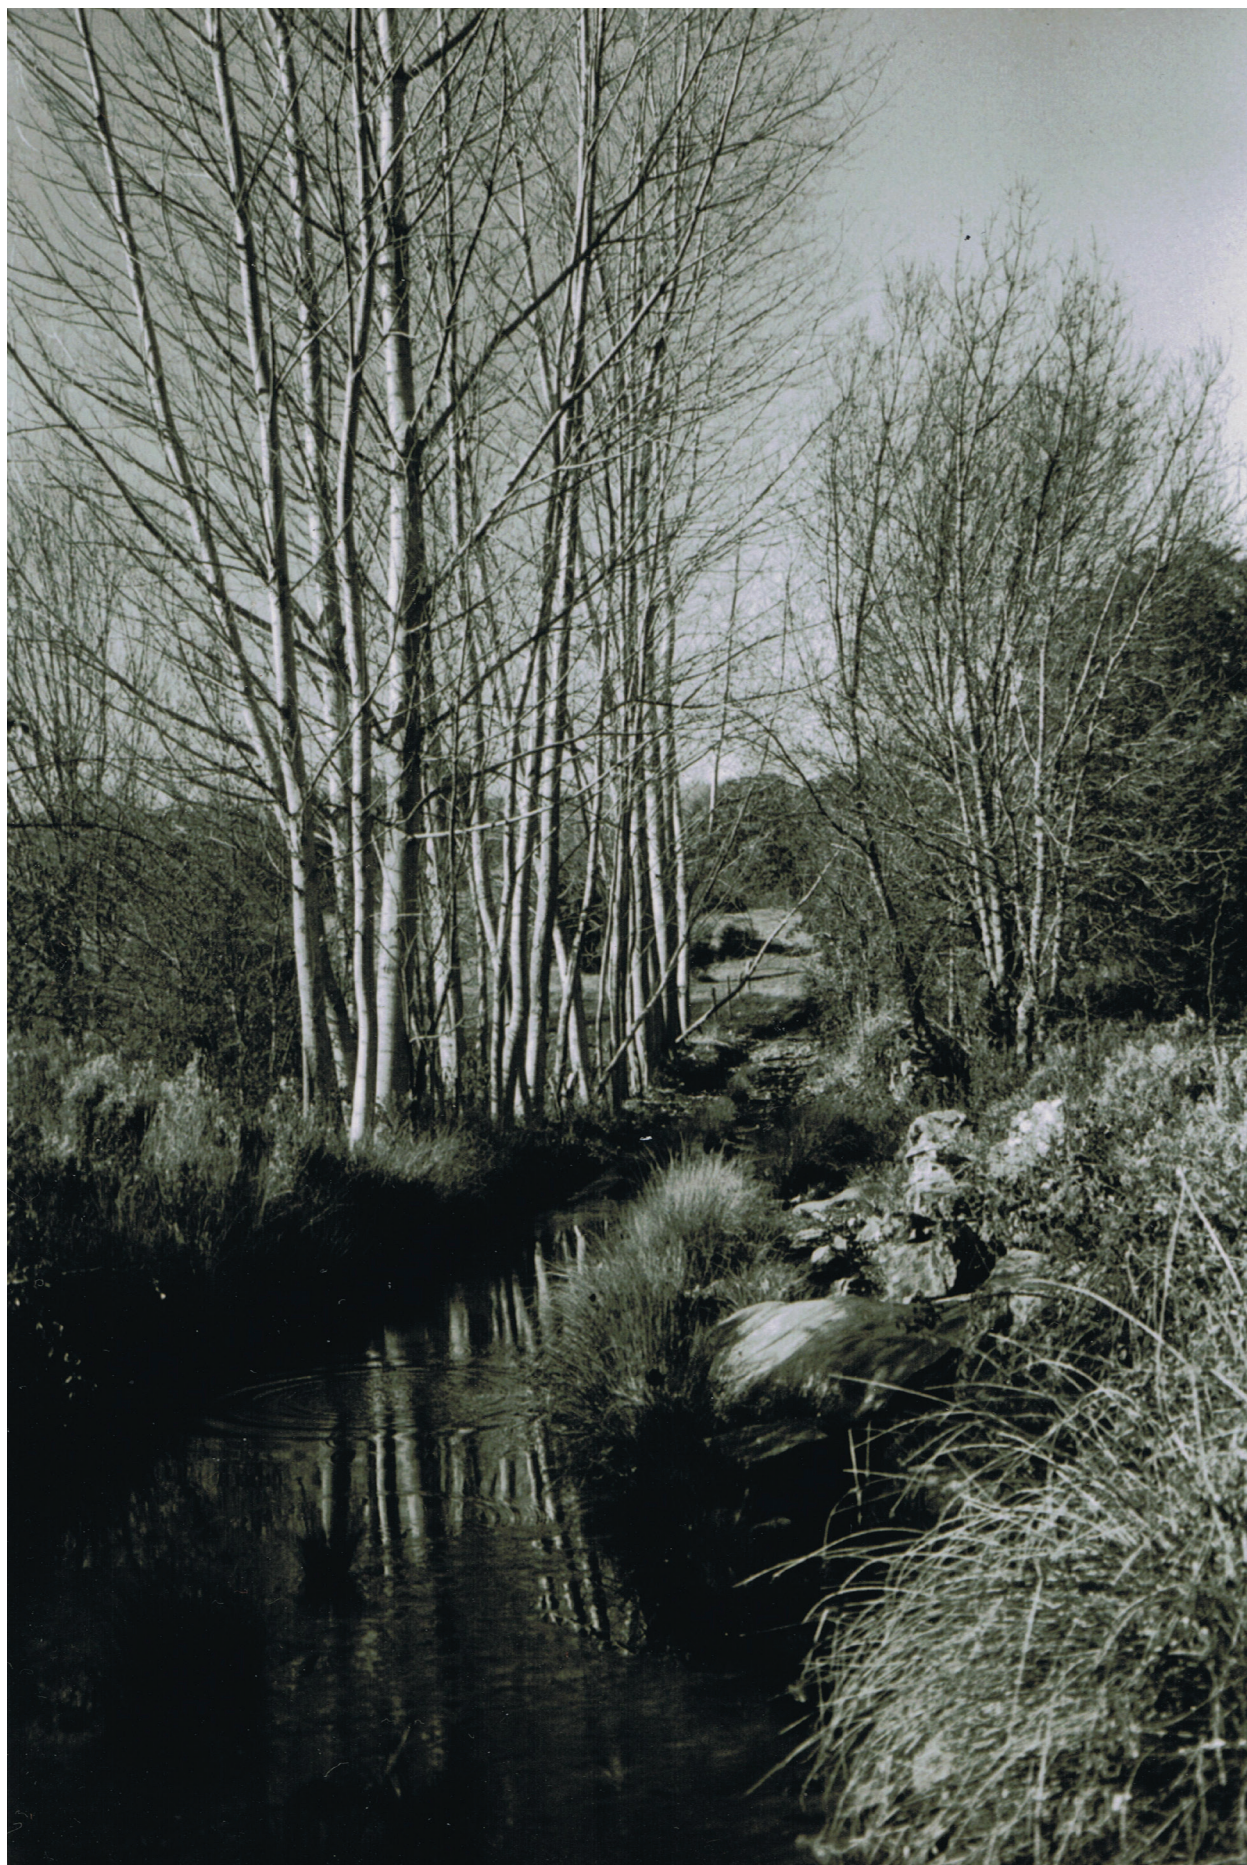
**Fig. 21.** Sobreposição do caminho e da linha de água durante o inverno na Quinta de Campelo

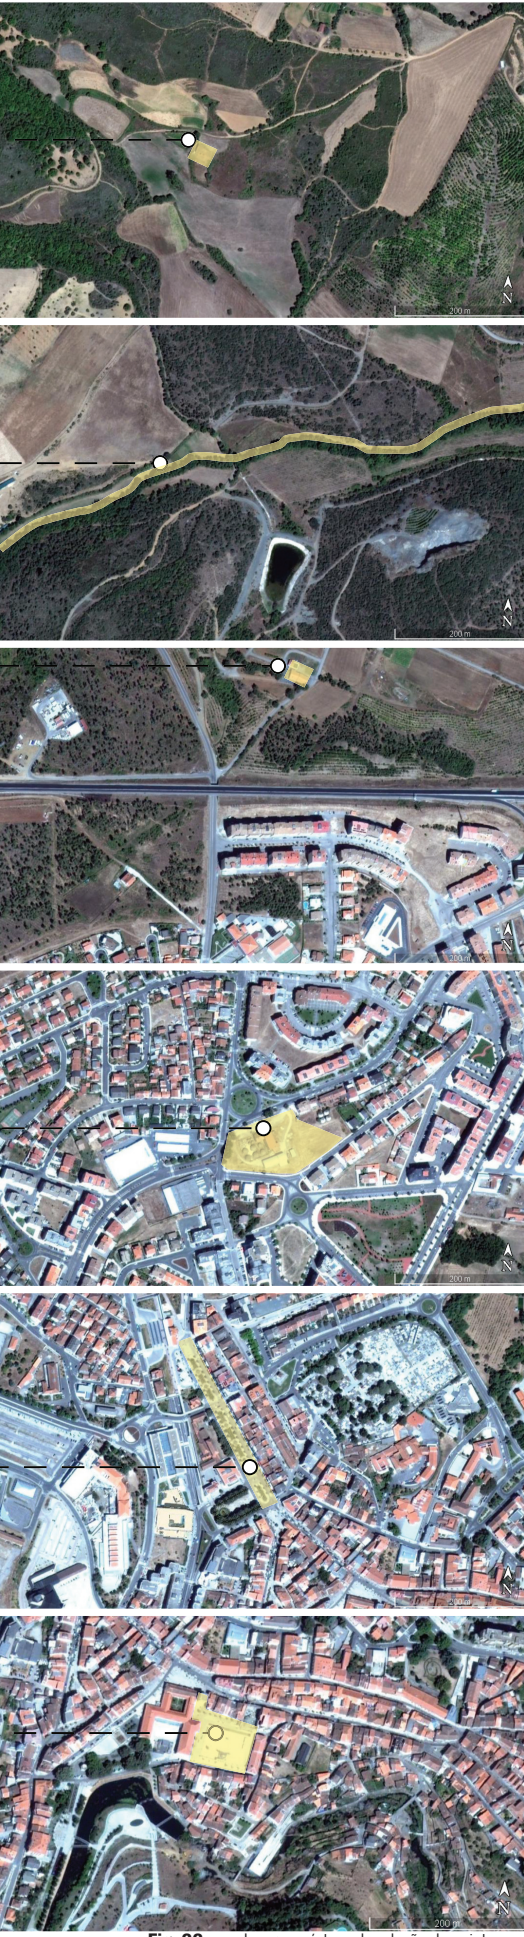
Fig. 22. Imagem síntese da relação da quinta com a cidade (quinta de Vale das Flores)

O percurso entre a Quinta de Vale das Flores e o mercado permite sistematizar o cruzamento das duas atitudes referidas, política e vernácula, verificando o seu efeito num dia comum dos habitantes (Fig. 22). A casa surge implantada numa encosta a sudoeste e mantém suficiente proximidade com a fonte de água para as funções domésticas (Fig. 20), ainda que fosse na poça que se faziam as abluções matinais.

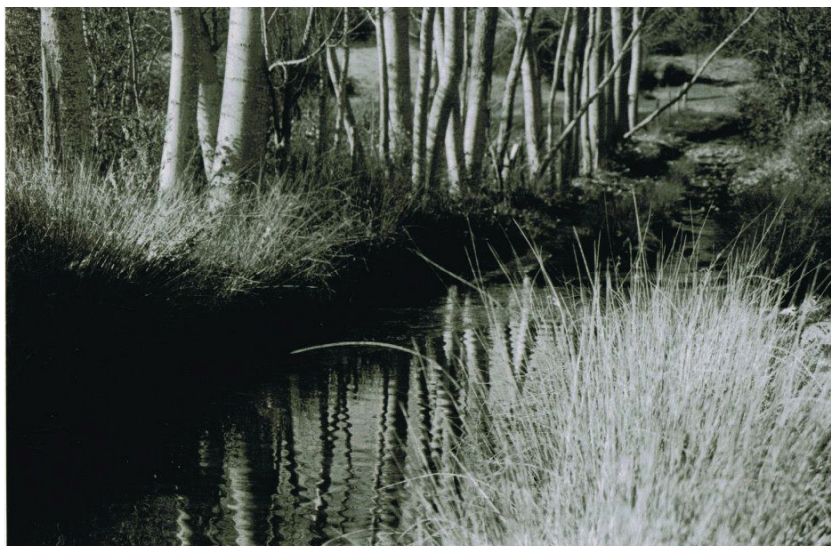
**Fig. 23.** Linha de água e barreira de choupos definindo o limite da parcela

As parcelas são definidas por marcos pontuais, constituídos por uma rocha ou um conjunto de pedras a que se vai acrescentando “mais uma, de cada vez que se vai ao lugar”, linhas de água, caminhos ou barreiras de vegetação, principalmente choupos, freixos e negrilhos (Fig. 23). Em alguns casos, nomeadamente nos pastos, podem encontrar-se cercas rudimentares com elementos de madeira, *baraços* e, mais recentemente, rede ovelheira de modo a impedir a passagem dos animais. Também os muros de pedra seca são por vezes utilizados nestas situações, mas principalmente enquanto muros de suporte de terras nas transformações topográficas impostas pelos caminhos ou pelos socalcos de algum terreno.

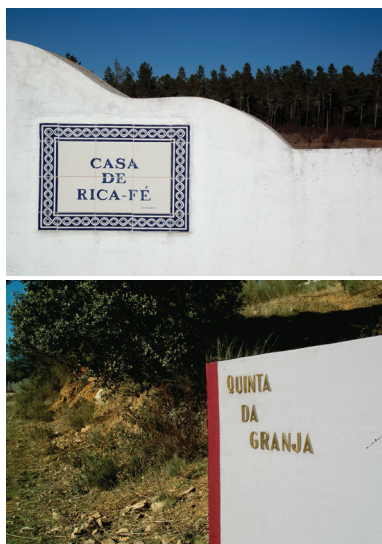
**Fig. 24.** Marcação da entrada nas quintas da Rica-Fé e da Granja

com uma grande flexibilidade no uso do espaço e na sua apropriação ao longo do tempo, que se traduz na ausência de limites murados e marcações de entrada da maior parte dos casos de estudo, exceção feita à Quinta do Marrão, originalmente murada a toda à volta (Fig. 25), e às Quintas da Granja e Rica-Fé, em que a entrada na propriedade é evidenciada (Fig. 24).

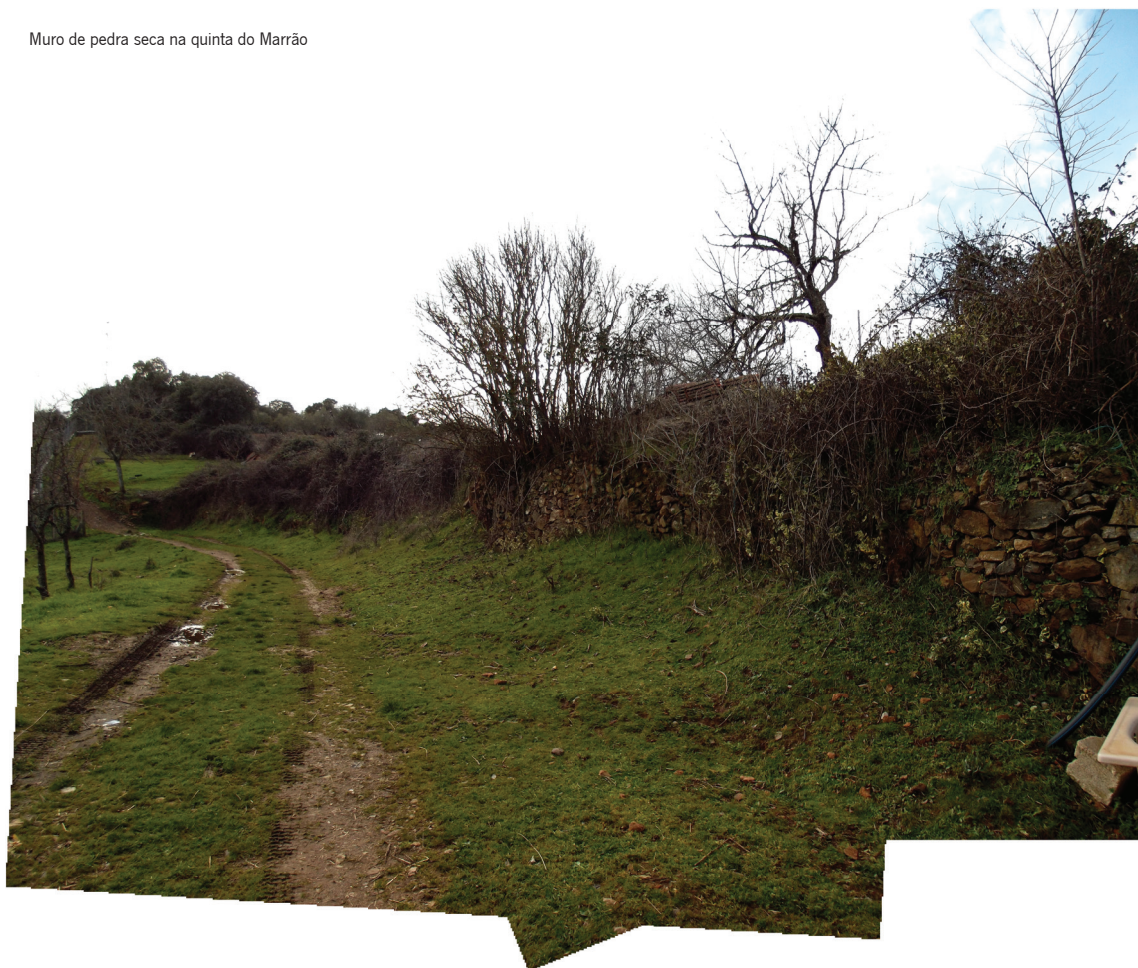
**Fig. 25.** Muro de pedra seca na quinta do Marrão

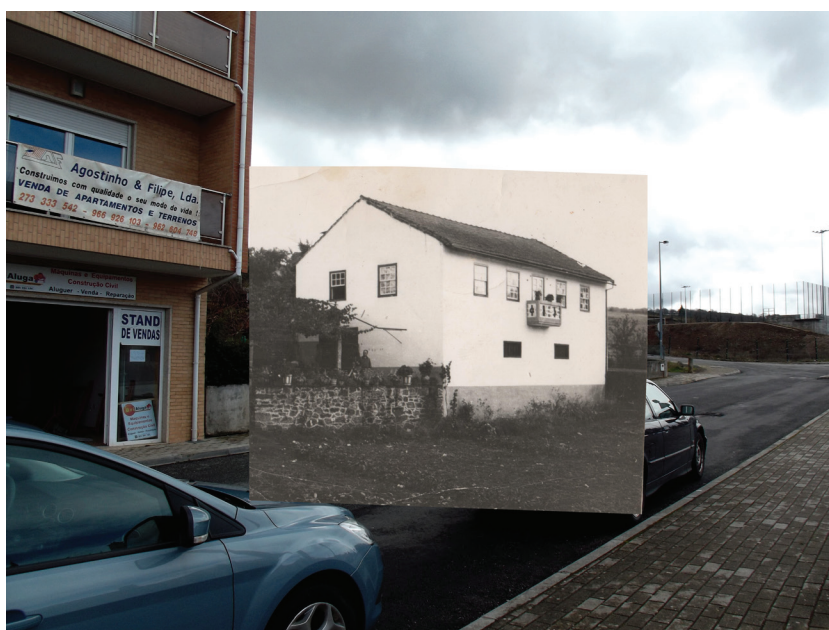
**Fig. 27.** Quinta do Cano: sobreposição temporal - a horta e o arruamento

se deve o seu nome (Cano). Antes dos sistemas elétricos de bombagem de água, a horta que se cultivava para o consumo da casa, encontrava-se no socalco inferior, hoje ocupado pelo arruamento, de modo a tirar proveito da rega por gravidade (Fig. 27).

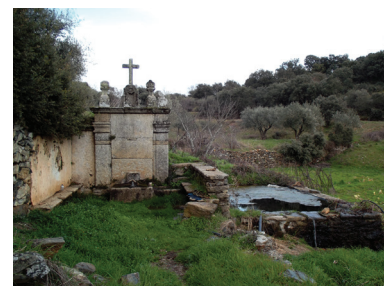
**Fig. 28.** Fonte e tanque para rega na Quinta dos Diogos

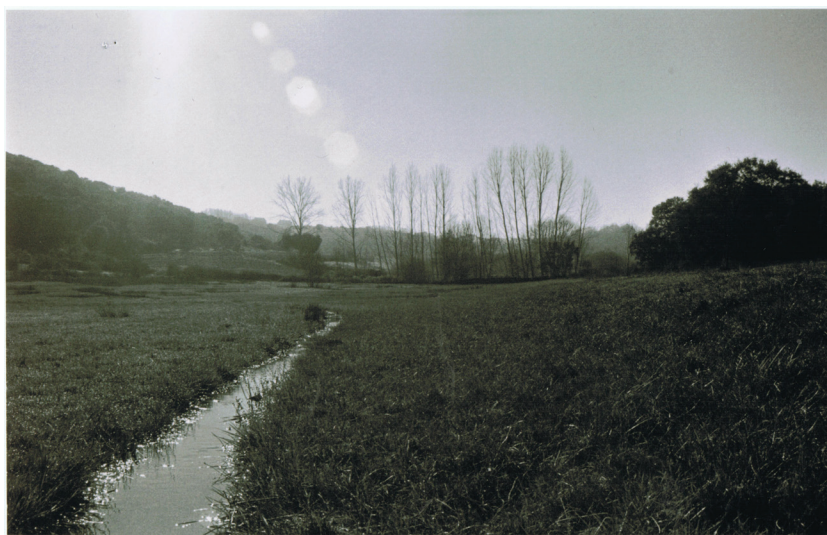
**Fig. 36.** Rega de lima nos lameiros (Quinta de Campelo)

algumas *turinas*, com *agueiras* conduzindo a água de acordo com as necessidades de rega (denominada *rega de lima*) e permitindo que estes terrenos permanecessem com elevada humidade ao longo de todo o ano e mesmo alagados durante o Inverno (Fig. 36). O gado ovino facilmente pastava em qualquer lugar, contribuindo para a limpeza das matas de carvalhos e *carrascos*, e apenas em épocas de abundância era conduzido aos *lameiros*.

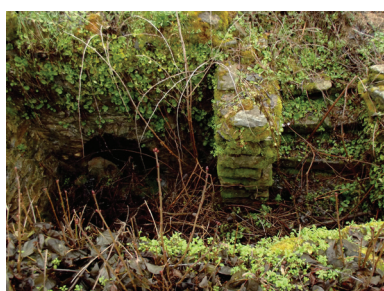
**Fig. 37.** Fonte empedrada na Quinta de Palhares

As diversas hortas, localizavam-se também nas encostas dos vales, como a horta do meio (Fig. 33), ou junto dos *lameiros*, mas nestes casos a uma cota ligeiramente mais elevada, como se verifica na horta da cabana (Fig. 34), de modo a evitar o encharcamento que acontece nos *lameiros* e poderia ser ruinoso para as culturas. A rega era feita através de poças artificiais que permitiam acumular água e irrigar a horta por gravidade. A água para uso doméstico era recolhida na fonte empedrada a que se acedia por escadas, semelhante à da Quinta de Palhares (Fig. 37), a cerca de 150m da habitação.

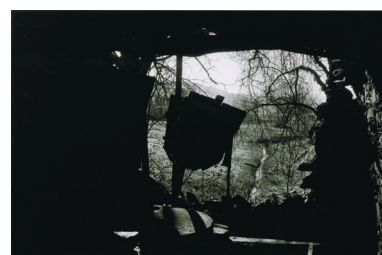
**Fig. 39.** Moinho em ruínas na Quinta de Campelo

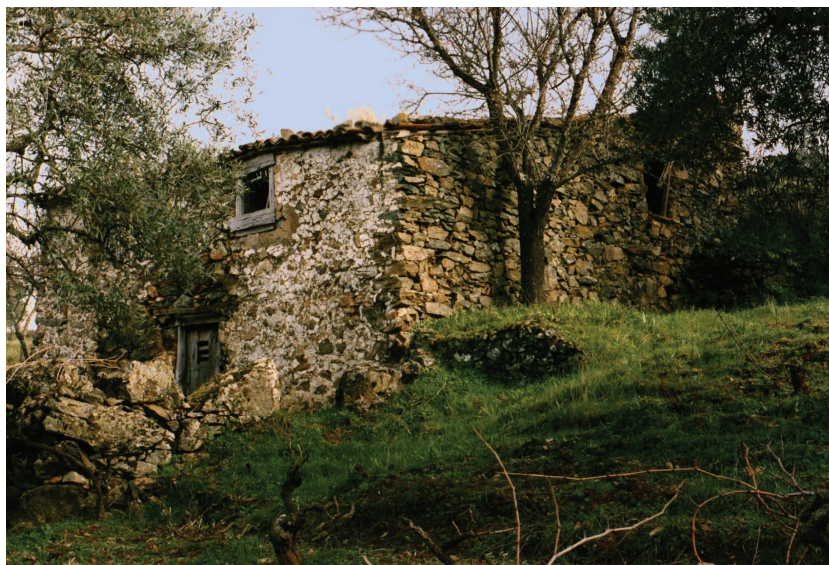
**Fig. 42.** Casa da Pintora, de morfologia quadrada  
Fonte: José Gonçalves, 1988

ou retangular (Fig. 45), associadas a diferentes relações com a parcela. As casas de planta quadrada relacionam-se habitualmente com propriedades agrícolas de menor dimensão, com exploração à renda e com condições topográficas de difícil acesso, como a Quinta de São Lázaro ou a Casa da Pintora (Fig. 42). Esta morfologia caracteriza-se por uma organização espacial simplificada, com todas as funções associadas num único edifício de dois pisos, parcialmente enterrado até ao nível do sobrado. O piso térreo é normalmente ocupado por funções agrícolas, enquanto todas as funções de habitação se concentram no piso superior. Porém, não existem ligações verticais, exteriores ou interiores, entre estes espaços, que são acedidos a diferentes cotas em diferentes fachadas, como acontece na Casa da Pintora ou, originalmente, na Quinta da Ponte do Jorge. Na Quinta de São Lázaro, o acentuado declive exigiu a construção de escadas escavadas no terreno que permitem o acesso, por patamares, da cota mais alta para a cota mais baixa, sem que estas façam, no entanto, parte da composição do edifício (Fig. 43). Usualmente esta morfologia não apresentava varandas, como se verifica na Quinta do Roque ou na Quinta de Fonte Arcada, ainda que estas possam ser encontradas em alterações posteriores nas Quintas São Lázaro, da Seara e da Ponte do Jorge, por exemplo.

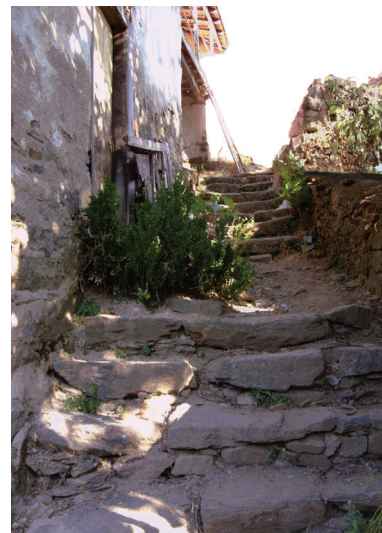
**Fig. 43.** Escadas na Quinta de São Lázaro

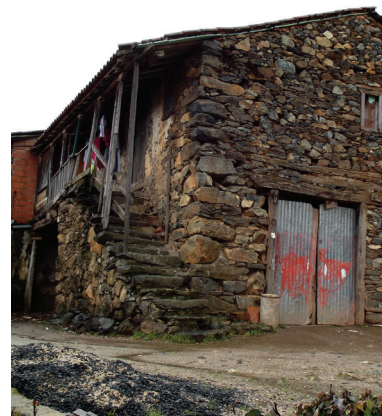
**Fig. 44.** Quinta do Ferro: escada e varanda como parte da composição formal do edifício

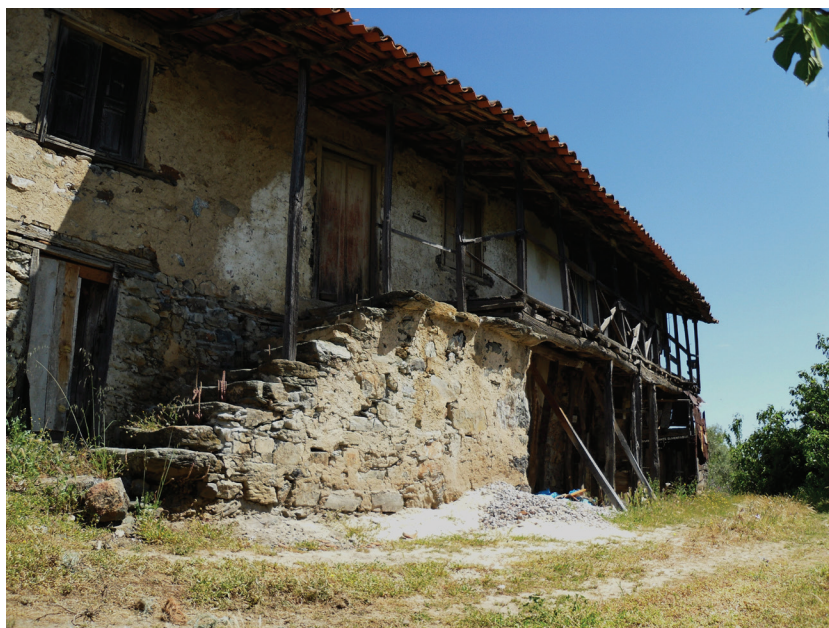
**Fig. 48.** Vista geral da Quinta de Vale das Flores

Apesar da identificação das morfologias base que, como se verá, assumiram diversas alterações, permanecem exemplares dificilmente classificáveis, como exemplifica a Quinta de Vale de Flores, casa térrea, de matriz complexa e irregular que expressa a preponderância dos requisitos pragmáticos e a evolução ao longo do tempo (Fig. 48).

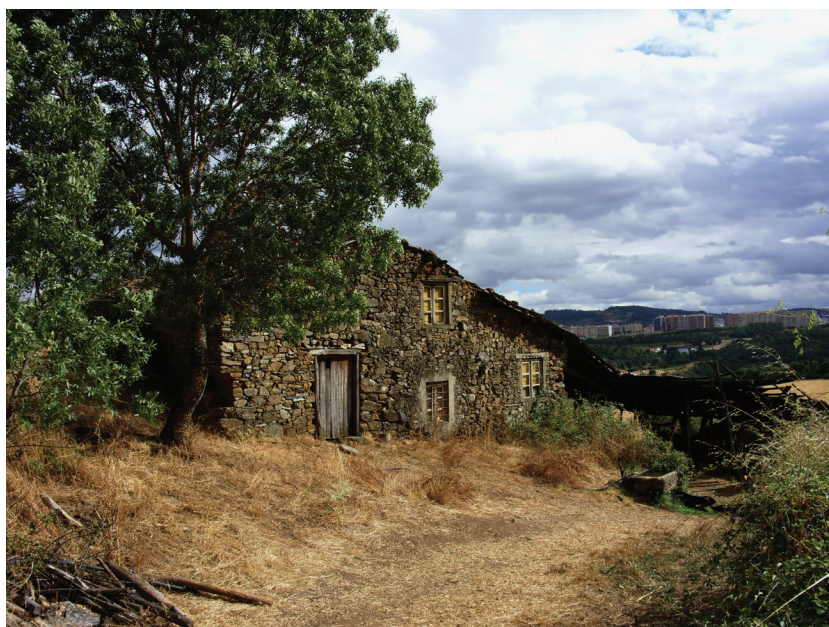
**Fig. 49.** Quinta dos Diogos: distribuição como casa-rua

Outro fator que condiciona a morfologia é a distribuição das dependências agrícolas (*lojas*, palheiros, arrecadações) em relação aos espaços de habitação. Veiga de Oliveira e Galhano (1992) distinguem duas variantes: “as casas em que todas as dependências se situam sob o mesmo telhado”, denominadas casa-bloco, e as casas em que essas funções são dispostas “em torno de um recinto central – a casa-pátio - podendo este ser fechado ou aberto”. Porém, numa primeira abordagem às Quintas da Terra Fria do Nordeste Transmontano impõe-se, desde logo, distinguir uma terceira morfologia, em que as dependências agrícolas se assumem como edifícios autónomos, independentes do edifício principal e são dispostas não em torno de um pátio mas sim de forma mais ou menos linear nas imediações deste. A esta terceira possibilidade chamou-se neste trabalho casa-rua, pela semelhança entre os espaços gerados nestas situações e a aglomeração rural das aldeias desta região (Fig. 49).

manifesta claramente, por exemplo, nas Quintas do Marrão (Fig. 50), dos Diogos (Fig. 49) ou de Palhares (Fig. 51), é também facilmente identificável em situações mistas, em que à distribuição casa-bloco vão sendo agregados novos edifícios agrícolas, em função das necessidades, tal como se verifica na Quinta de São Lázaro e foi relatado na Quinta de Vale das Flores. Este tipo de configuração, associado às divisões por herança, faz com que algumas destas Quintas se tenham desenvolvido enquanto pequenas aglomerações ou lugares, como as Quintas da Seara, a Quinta do Reconco ou a Quinta das Carvas (Fig. 52).

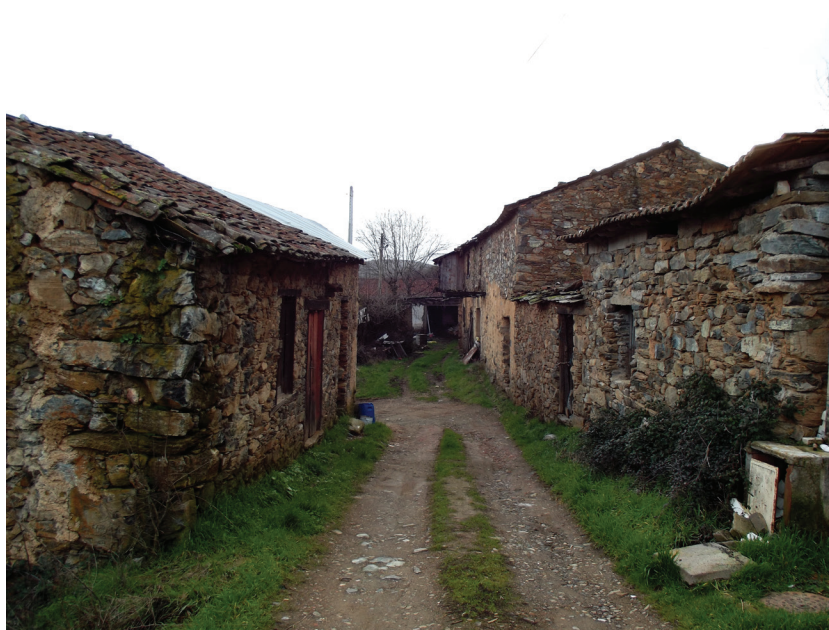
**Fig. 50.** Quinta do Marrão: distribuição como casa-rua

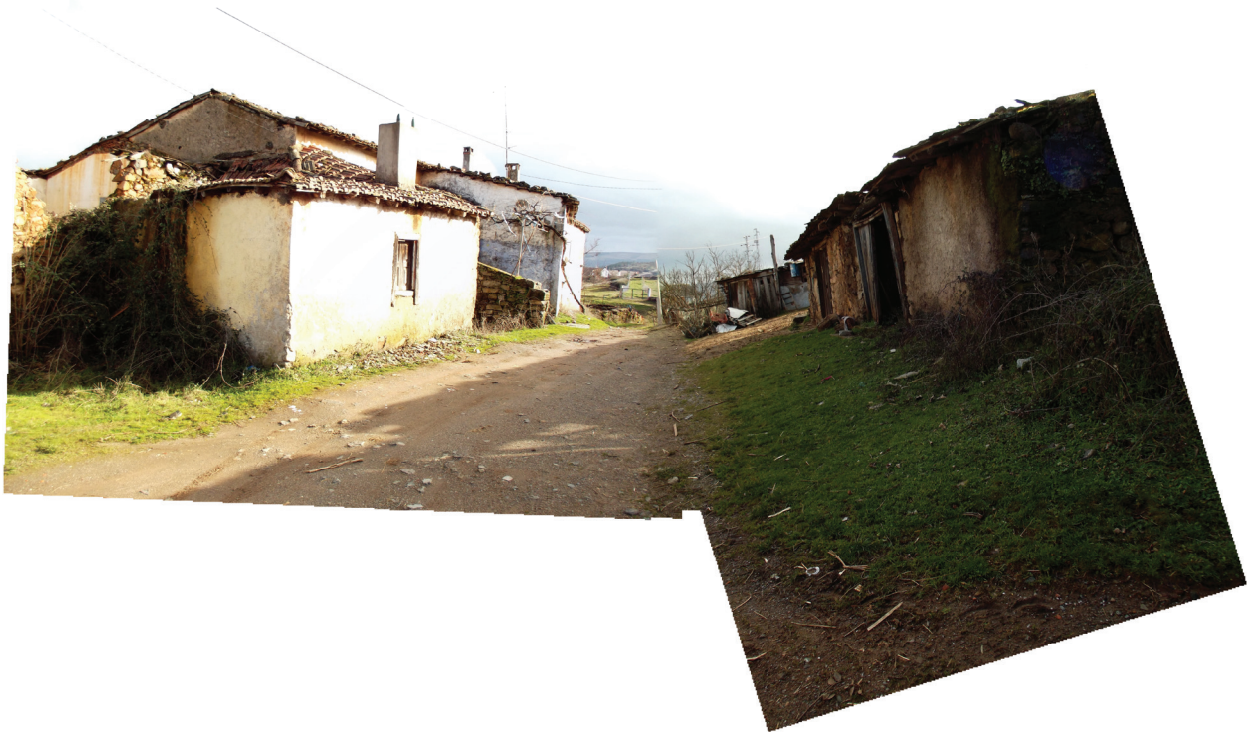
**Fig. 51.** Quinta de Palhares: distribuição como casa-rua (espaços agrícolas e capela)

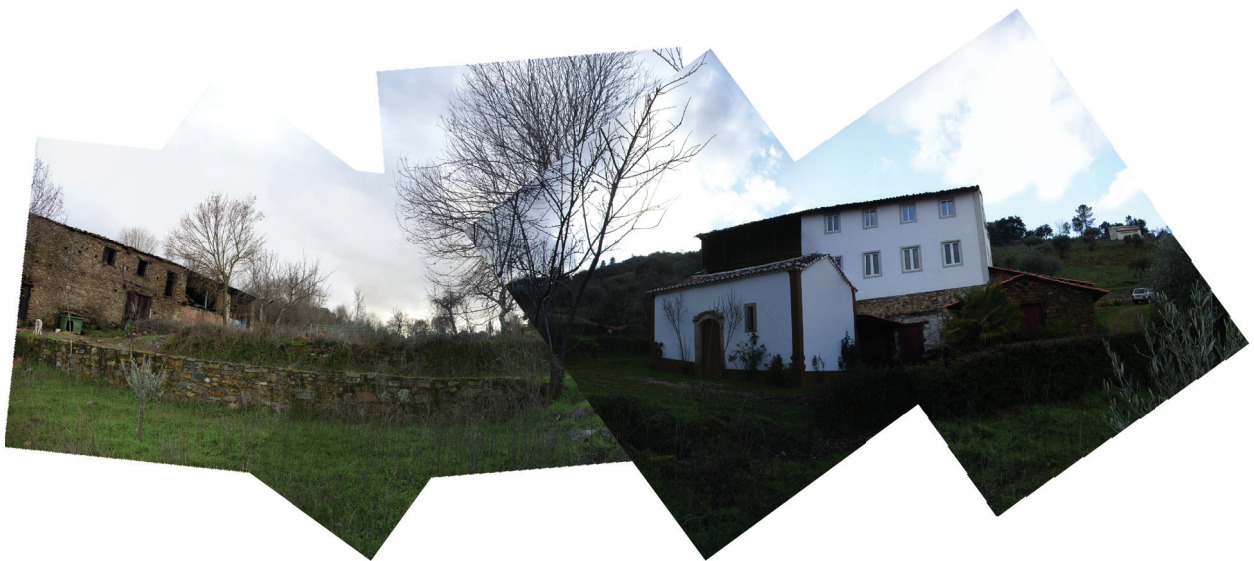
**Fig. 52.** Quinta do Reconco: reconhecimento da quinta como lugar

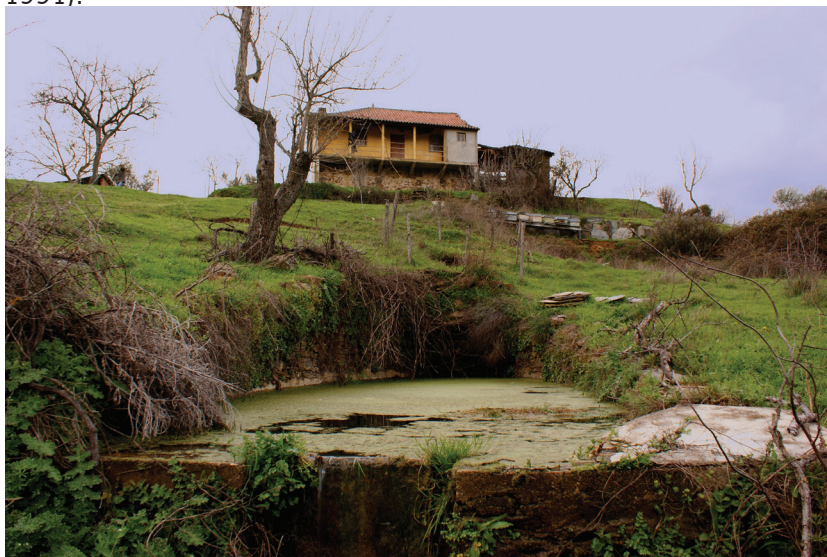
**Fig. 54.** Quinta da Seara: reconstrução parcial

Para além de modificações por divisão e extensão, foi possível identificar alterações por via de reconstrução, como na Quinta da Ponte do Jorge, em que foram substituídas grande parte das estruturas tradicionais, mantendo-se apenas as alvenarias exteriores; ou reconstrução parcial, como por exemplo a construção de varandas, anteriormente inexistentes, ou a substituição de elementos estruturais por outros de materiais mais recentes, como o betão e o tijolo, como acontece nas Quintas da Seara (Fig. 54).

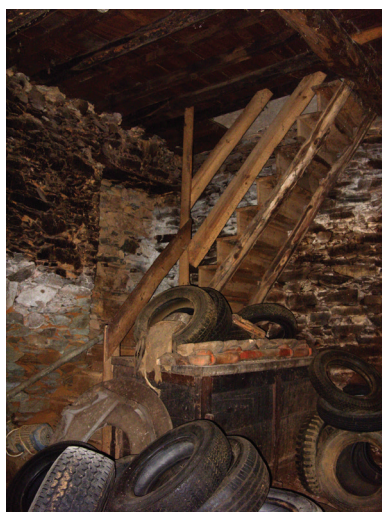
**Fig. 60.** Escadas de acesso à adega, Quinta de Palhares

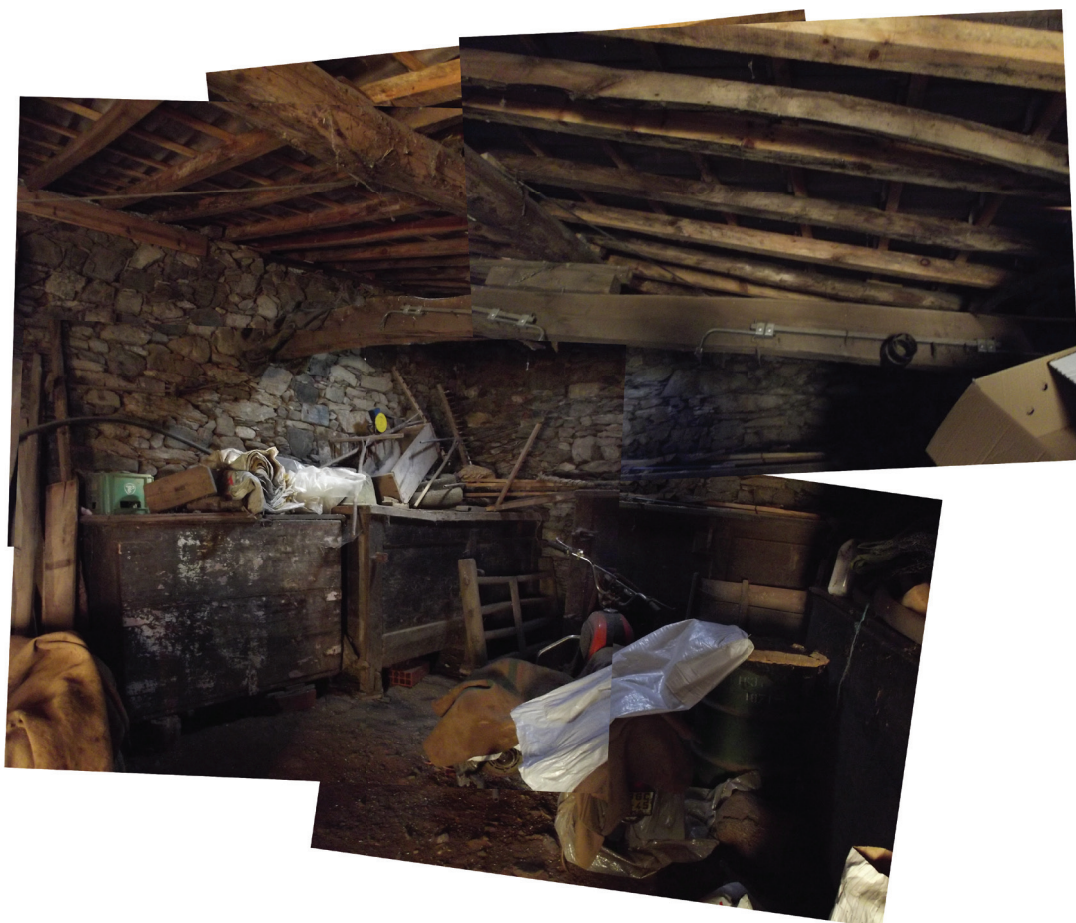
**Fig. 64.** Tulhas na Quinta de Campelo

Desta análise é possível inferir a primazia dos requisitos pragmáticos (Fig. 64) sobre o conforto, demonstrando que estas quintas, mais do que habitações isoladas eram realmente unidades de produção agrícola que permitiam o funcionamento da economia doméstica e local. Eram, assim, elementos de uma estrutura económica e social, confirmando a afirmação de Vicente Risco (1933): a compreensão da casa permite compreender uma cultura e os seus modos de habitar.

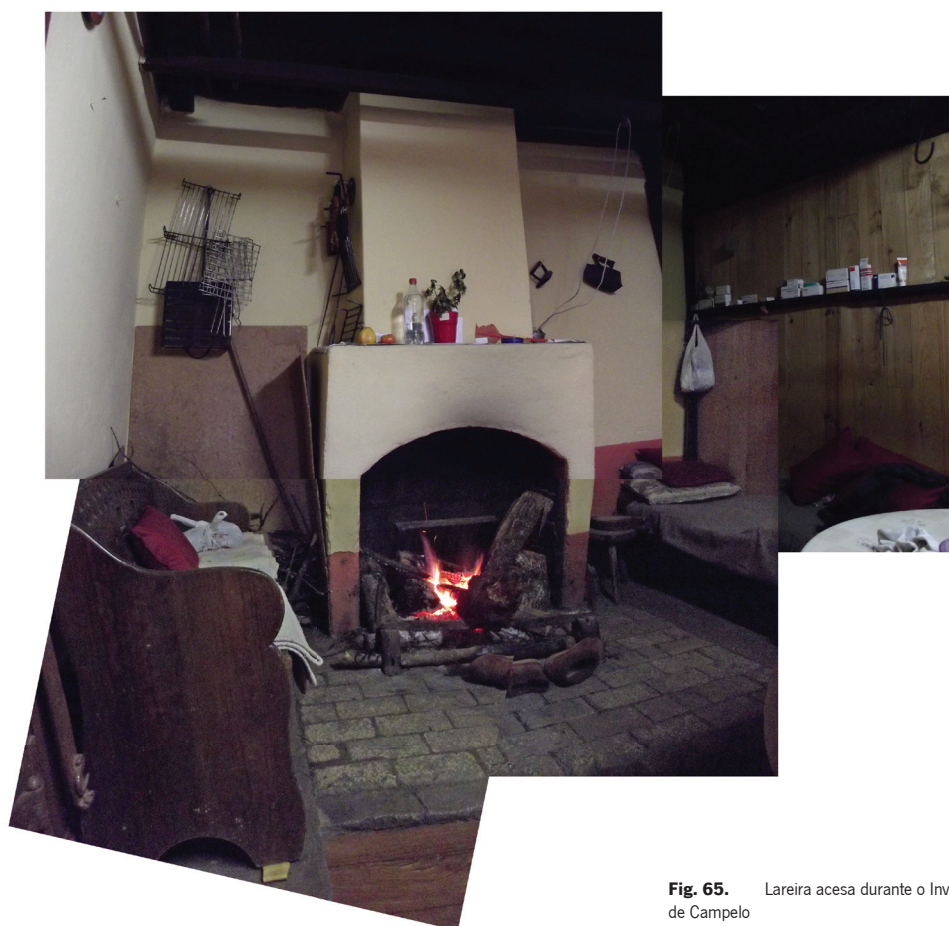
**Fig. 65.** Lareira acesa durante o Inverno, Quinta de Campelo

A primeira reflete uma tentativa de aproveitamento do poder calorífico da lareira, normalmente acesa durante todo o dia (Fig. 65), de modo a melhorar o conforto no espaço de dormir durante o inverno. Em alguns casos, o quarto mais próximo da cozinha era o mais nobre da casa, refletindo-se nos acabamentos mais cuidados, na caiação das paredes e no mobiliário, como a cama de dossel anteriormente existente neste espaço na Quinta de Campelo. Noutros casos, porém, este compartimento era apenas uma alcova de reduzidas dimensões, sem iluminação nem ventilação diretas, tal como acontecia na Quinta de Vale das Flores ou na Quinta de São Lázaro. Quando a casa era habitada por um maior número de pessoas e o rendimento da quinta permitia criados, os quartos podiam ter maiores dimensões, funcionando como dormitórios coletivos, com vários colchões de palha, normalmente localizados por cima das *lojas* dos animais de modo a aproveitar o calor produzido pela sua presença, como acontecia na Quinta de Campelo. Não se verificava uma clara bipartição dia/noite na organização dos espaços interiores, mas em alguns dos casos analisados encontrou-se uma maior tendência na orientação dos espaços de dormir no quadrante este, como na Casa da Pintora e nas Quintas de Campelo, Britelo e São Lázaro, permitindo tirar partido da radiação solar logo às

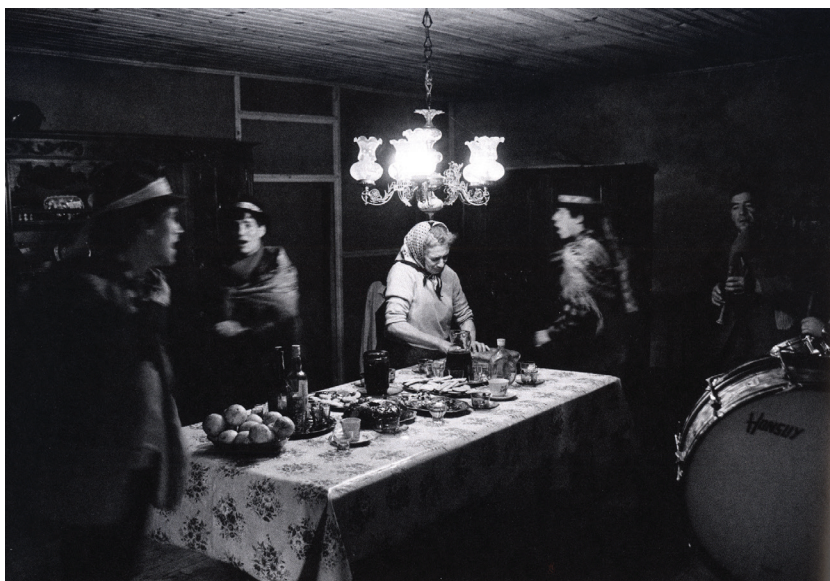
**Fig. 67.** A sala utilizada apenas em dias festivos

A proximidade entre a sala e a cozinha expressa uma óbvia relação funcional, já que era na sala que eram tomadas as refeições nos dias festivos (Fig. 67), como na Quinta do Cano, ou mesmo diariamente, nos casos em que mais pessoas entre família e criados se reuniam à mesa, única ou principal peça de mobiliário deste espaço, tal como na Quinta de Campelo. Para além disso, esta proximidade era também importante por permitir tirar partido das temperaturas mais elevadas da cozinha, tornando o ambiente mais confortável no espaço de estar. Desta forma verificava-se uma continuidade dos espaços públicos ou de uso social da casa, que se prolongavam normalmente desde o exterior até à cozinha, o centro da habitação, como se verifica nas Quintas de Vale das Flores, de Campelo e de Britelo. Esta continuidade revela uma transição gradual entre espaços, uma sequência de filtros partindo do exterior, passando pela varanda ou o alpendre, a sala e por fim a cozinha (Fig. 68). Noutras situações, a cozinha não é o último espaço nesta sequência, mas o primeiro; isso acontece sobretudo nas casas mais pequenas, em que a cozinha se assume ainda como espaço de reunião e refeição, como na Quinta de São Lázaro ou na Casa da Pintora ou quando as habitações foram sujeitas a processos de divisão, como na Quinta de Palhares ou do Marrão, em que as novas cozinhas são um

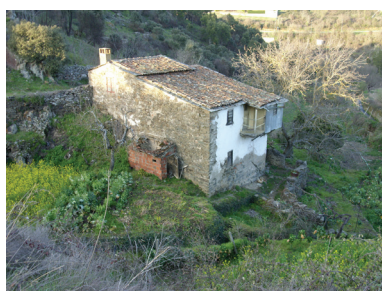
**Fig. 69.** Vista geral da Quinta de São Lázaro

Esta é, provavelmente, um dos exemplares em que a construção faseada é mais evidente, sobretudo na diferente altimetria do telhado de duas águas, em que a vertente a Sul é mais elevada sobre a cozinha (Fig. 69). No entanto, esta não é a única marca que distingue cronologicamente as fases de construção: também a espessura e composição da parede em xisto que divide os quartos da cozinha permitiu depreender que esta seria originalmente uma parede exterior e a padieira em madeira no alçado noroeste permitiu identificar o encerramento de uma porta, bastante legível na secção transversal do edifício (Fig. 70). Neste aspeto, a Quinta de São Lázaro assemelha-se muito com a casa da Pintora (Fig. 71), onde também foi possível distinguir duas fases de construção: uma primeira constituída por um volume de pequenas dimensões, sem divisões interiores e servindo simultaneamente de arrecadação, abrigo e cozinha (na Pintora com apenas um piso térreo e em São Lázaro com *loja* e sobrado) e uma segunda fase, em que ao retângulo inicial foi justaposto um outro, de maiores dimensões, coberto pelo prolongamento da vertente do telhado existente, com dois pisos e divisões interiores, permitindo já distinguir zonas sociais (cozinha), zonas privadas (quartos) e zonas agrícolas (*lojas*). Todavia, na Casa da Pintora a expansão parece ter sido mais

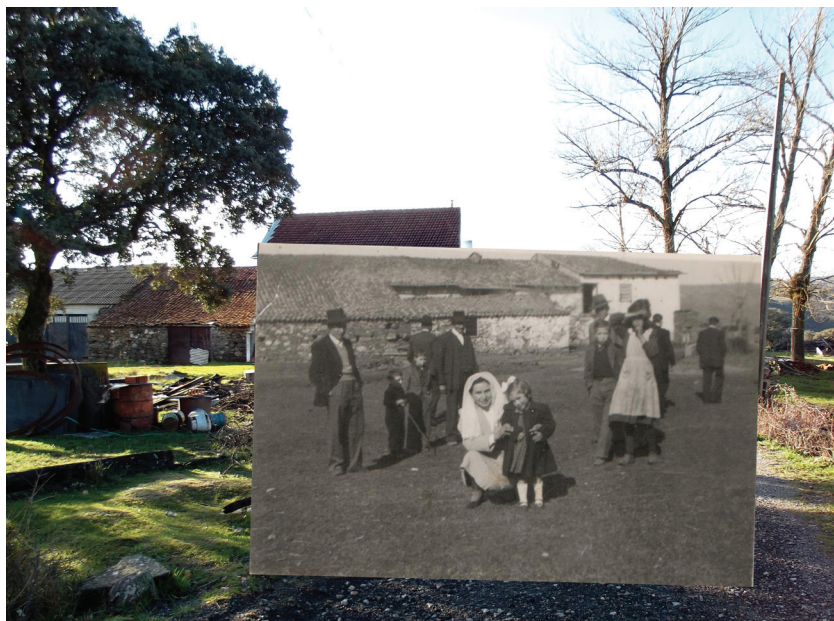
**Fig. 75.** Sobreposição temporal: Quinta de Campelo, vista geral com o pátio

Na Quinta de Campelo a evolução faseada é evidenciada pela adição sucessiva de edifícios em torno não de um mas de dois pátios – noroeste e sudeste (Fig. 75). Algumas destas construções são já datáveis pelas memórias dos residentes, nomeadamente a expansão lateral da casa para norte, as salgadeiras e a forja, por volta de 1940. Apesar de relativamente recentes, estas perpetuavam o modo de construir tradicional aprendido das gerações anteriores, recorrendo aos materiais locais e às mesmas soluções construtivas encontradas na casa original, referenciada pelo Abade de Baçal desde 1697. A área total desta intervenção, principalmente para adição de programa agrícola, representa quase metade (44%) do total de área coberta, demonstrando claramente um aumento não só do número de habitantes mas, sobretudo, do rendimento da quinta e da própria parcela (Fig. 73). Como refere Llano (1996) “para seguir a evolução morfológica da casa-

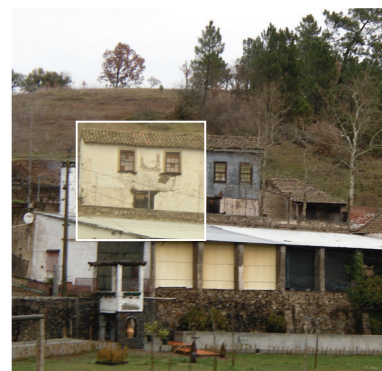
**Fig. 76.** Módulo quadrangular na Quinta do Roque

vivenda há que referir-se mais do que a um processo cronológico, a um processo de evolução ou estancamento económico”. Mas este não parece ter sido o único crescimento desta casa, já que o processo de levantamento permitiu identificar vestígios de processos anteriores, nomeadamente do encastramento de escadas de pedra na parede da *loja* (que era exterior antes da expansão de 1940) expressando uma outra relação da casa com o exterior, mas também na espessa parede de pedra que separa a sala de refeições do dormitório, no alinhamento da parede da *tulha* (Fig. 45). Considerando que esta poderia ter sido originalmente uma parede exterior, pode deduzir-se que a configuração da casa da quinta de Campelo evoluiu a partir de uma morfologia quadrada, já referida, demonstrando como estas classificações não são estanques. Este pode ter sido o processo de crescimento das Quintas do Marrão ou de Britelo e, ainda numa fase mais embrionária de repetição do módulo quadrangular, da Quinta do Roque por exemplo (Fig. 76).

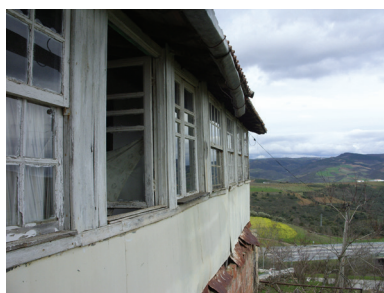
**Fig. 80.** Varanda de topo na Quinta do Marrão

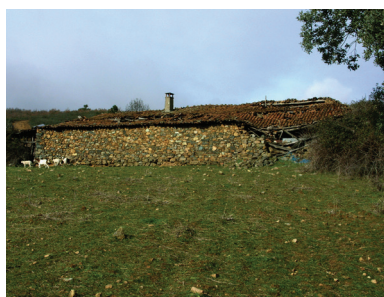
**Fig. 81.** Alçado cego a sudoeste na Quinta de Vale das Flores

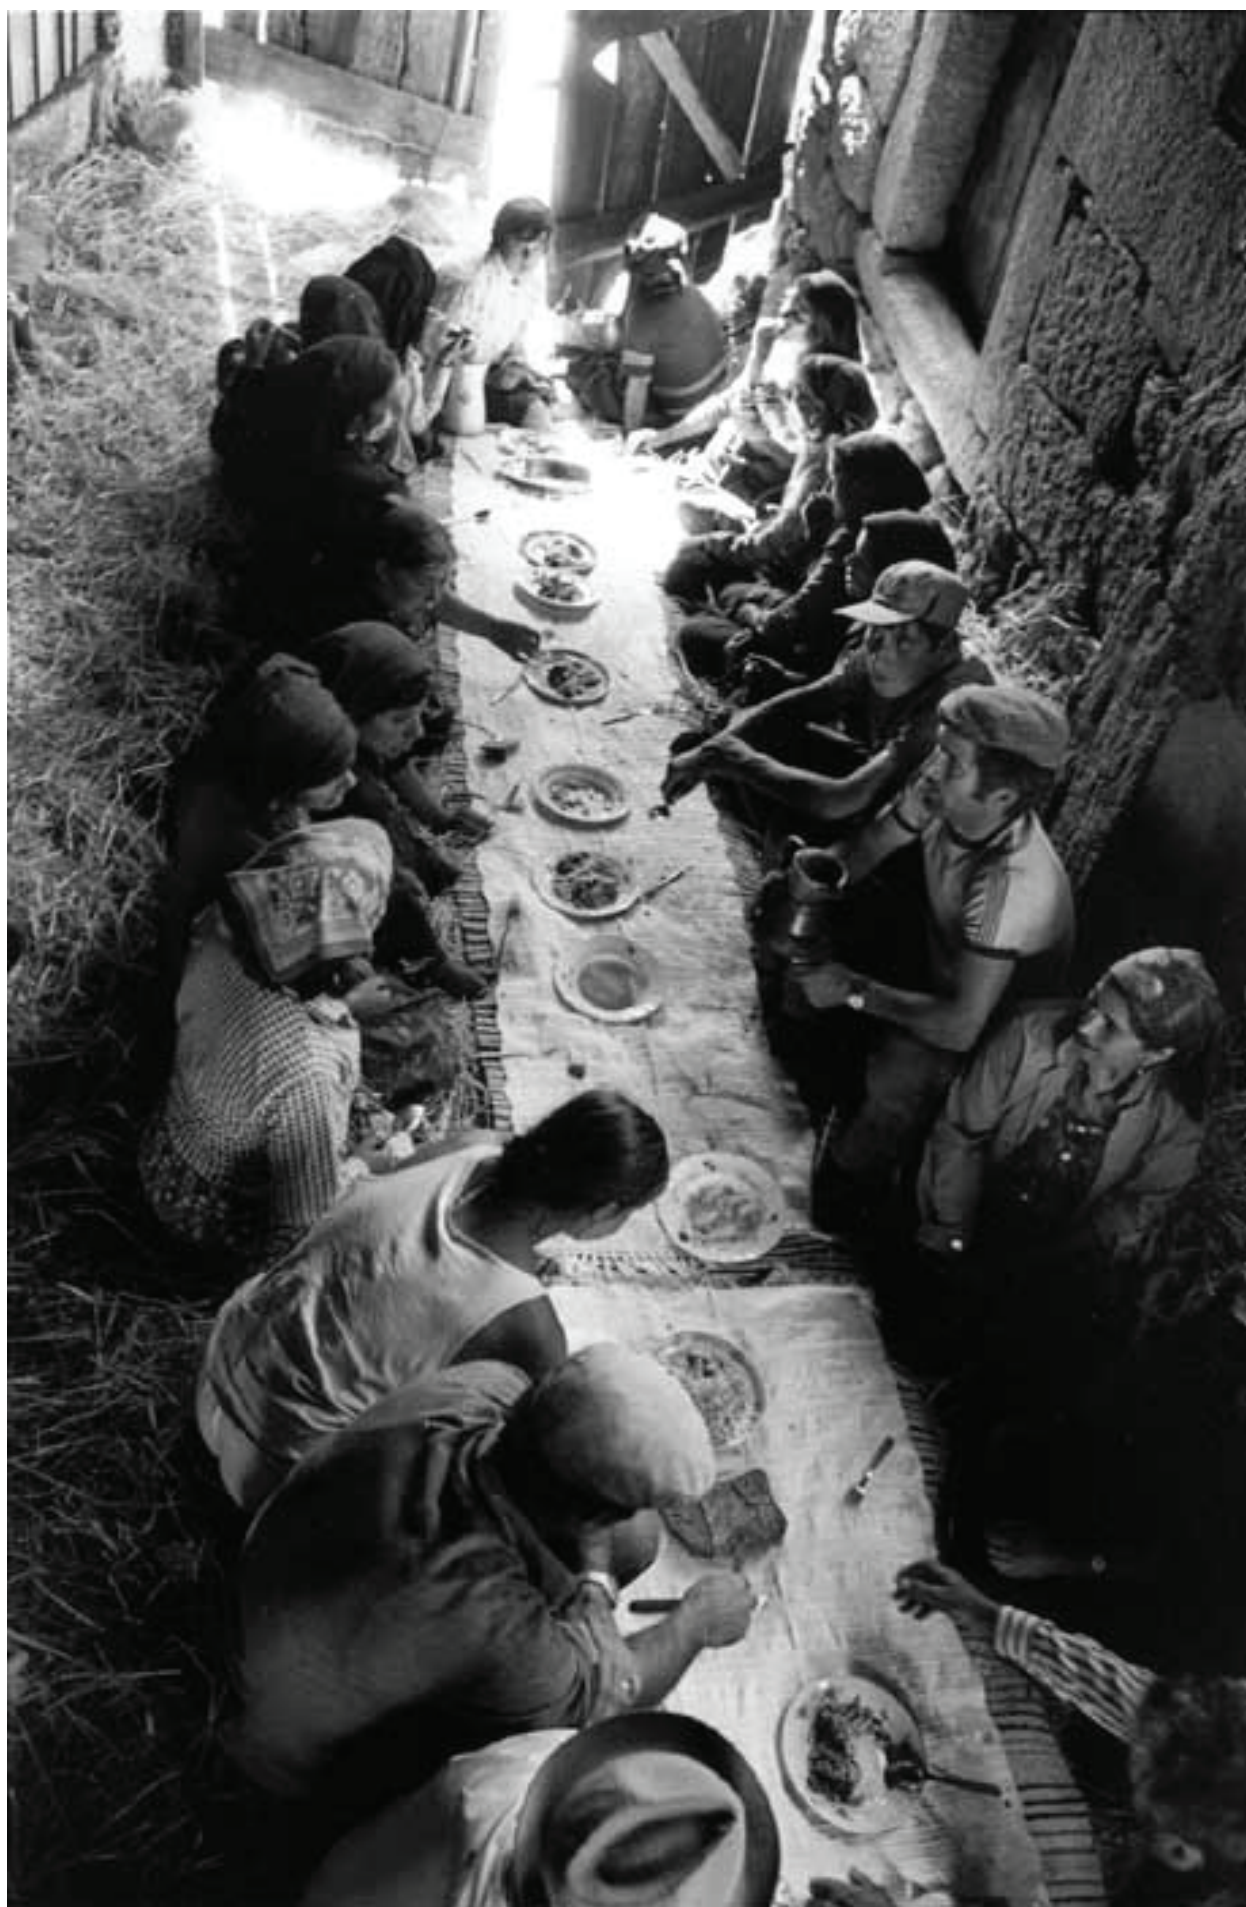
**Fig. 82.** Exemplo de sobreposição sincrônica
